大塚組

防鳥ネット  
施工事例集

## 施工事例 橋梁編 ①

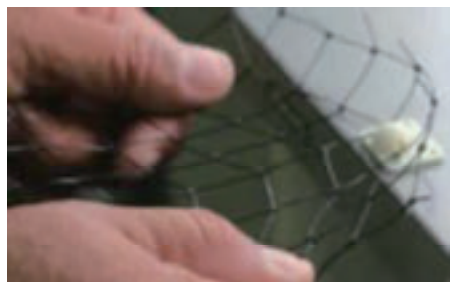
ペタツとつけて  
カチツとはめるだけで  
簡単設置！

網の固定具(カチ之介)を接着剤でつけて、  
ネットをカチツとはめれば設置完了！  
ワイヤーの設置やテンションの調整など  
めんどくさい準備や熟練した技術は不要！  
接着するだけなので、コンクリートや丸柱な  
どにも施工可能！

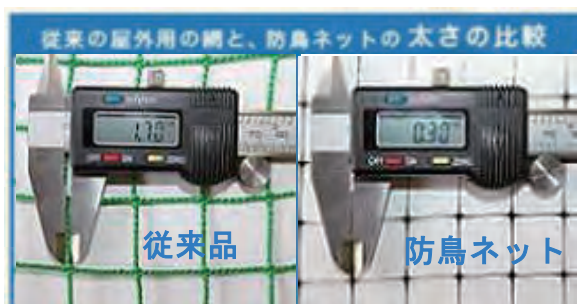
極細！かつ 極細網！  
だから、日光を遮らず、  
小鳥を通さない！

Φ0.3mmの極細ネットなので目立  
たず、景観・美観を損ないにくい！  
網目は20mmと細く、スズメ等の  
小鳥も通れない！

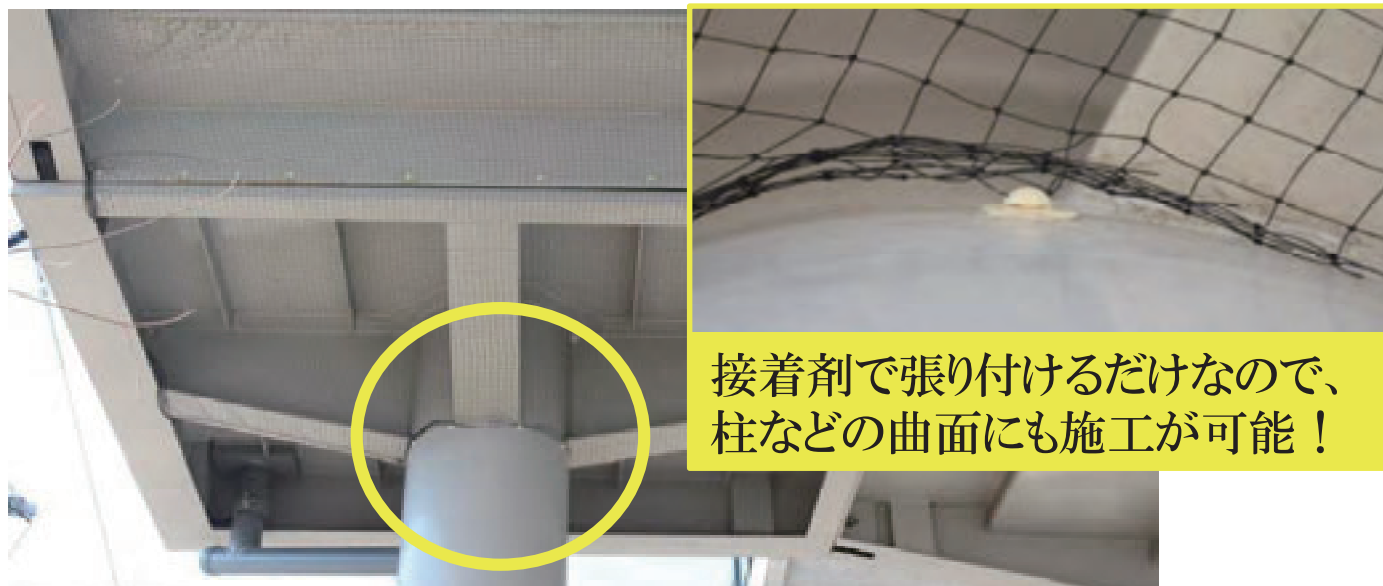
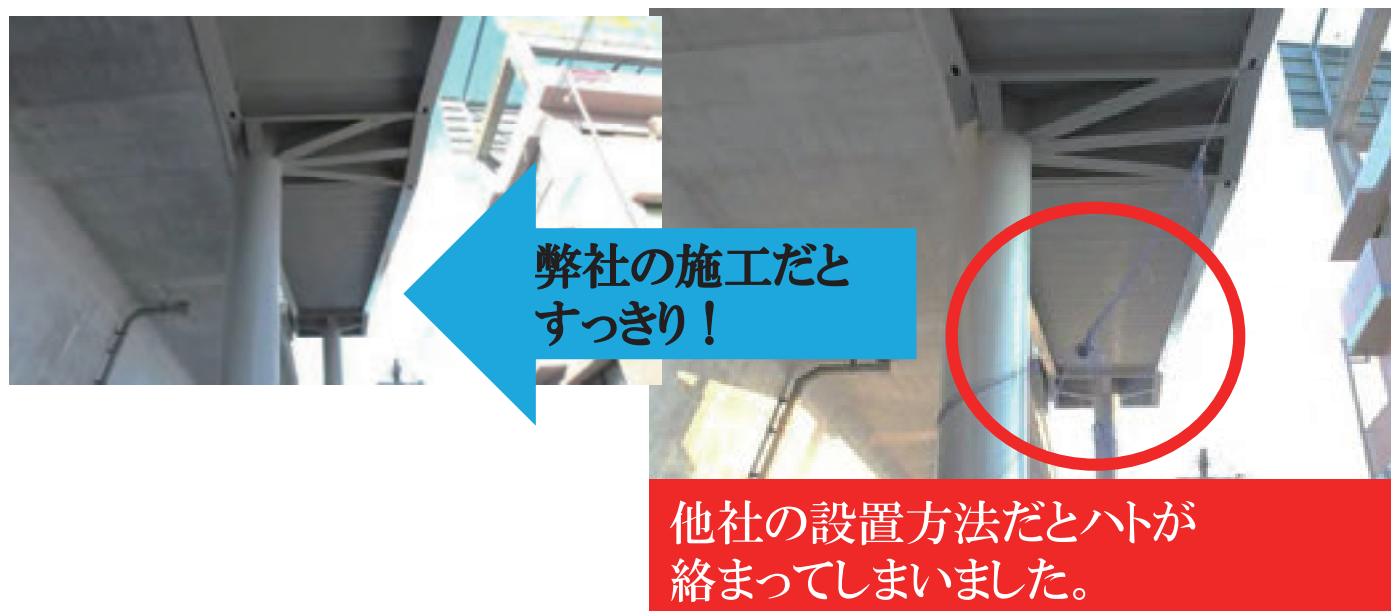
事例① 天満橋 宮崎市 国道269号線

過去に2社の防鳥ネットを設置しましたが  
効果がなかったそうです。  
弊社のネットを設置後 4年経過しても異常はありません。

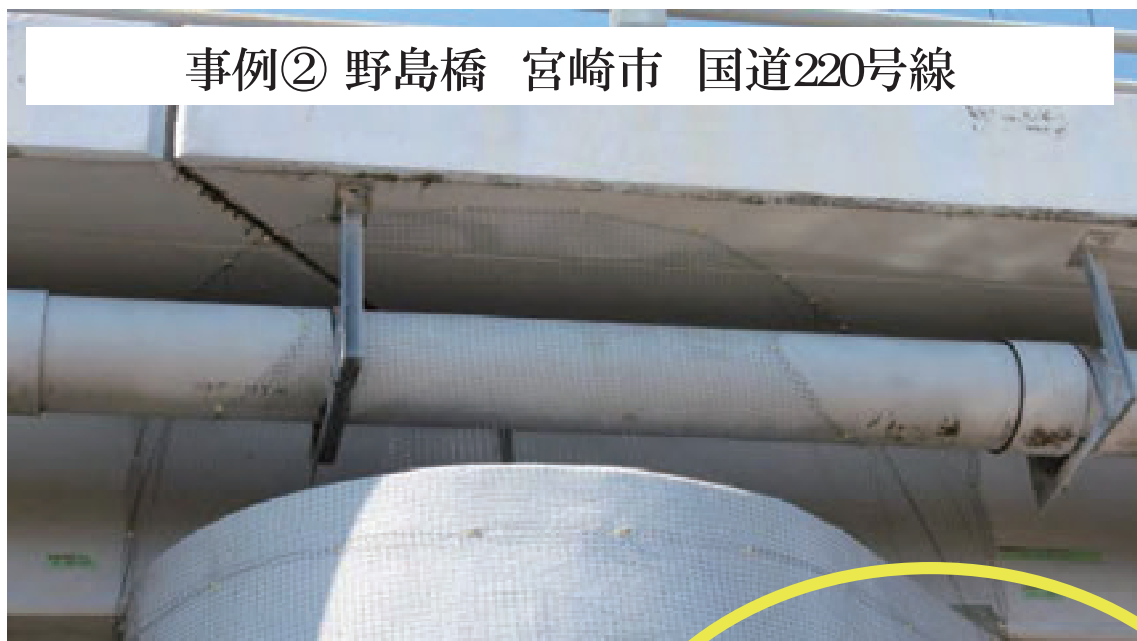
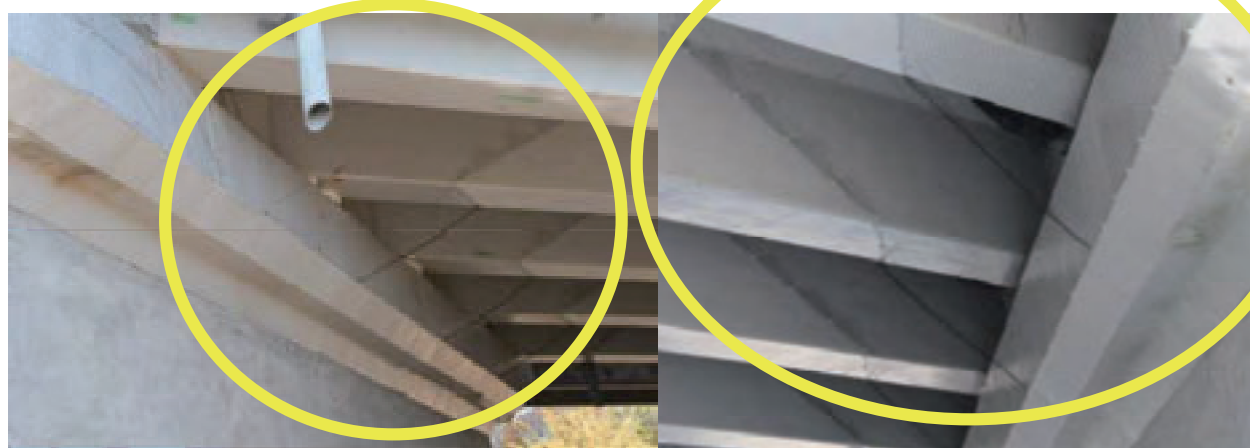
事例② 野島橋 宮崎市 国道220号線

複雑な形状にも設置可能！

NETIS登録技術を活用した工事です。  
(発注者：国土交通省九州地方整備局)  
塩ビ管があっても施工が可能です。  
施工後2年経ちますが、異常はありません。

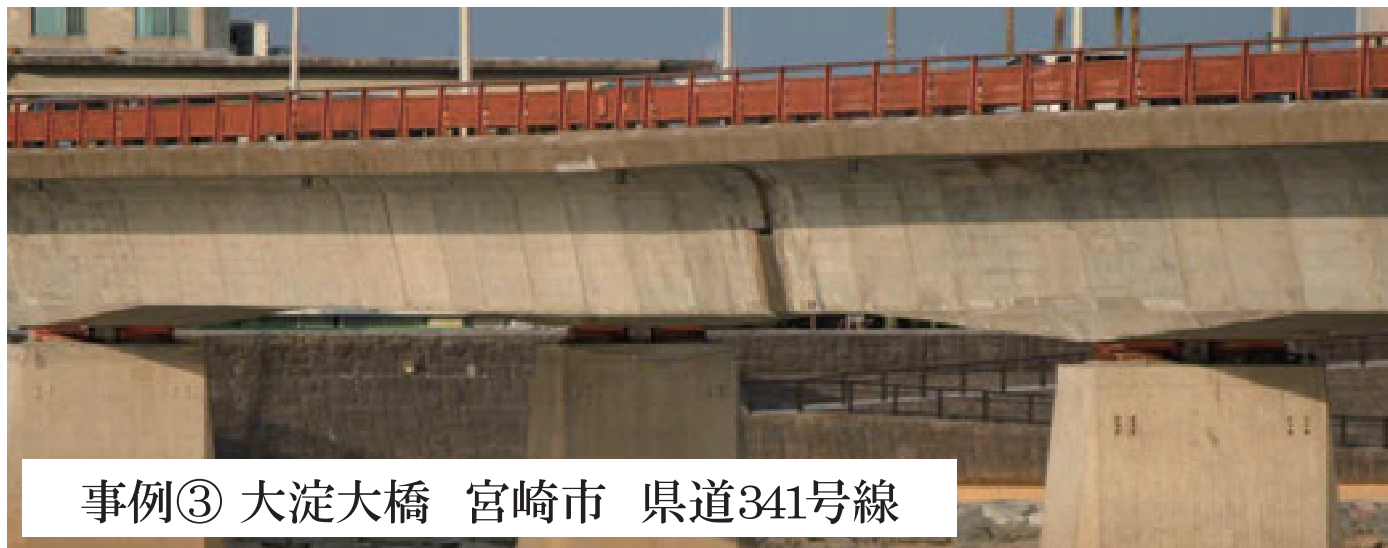
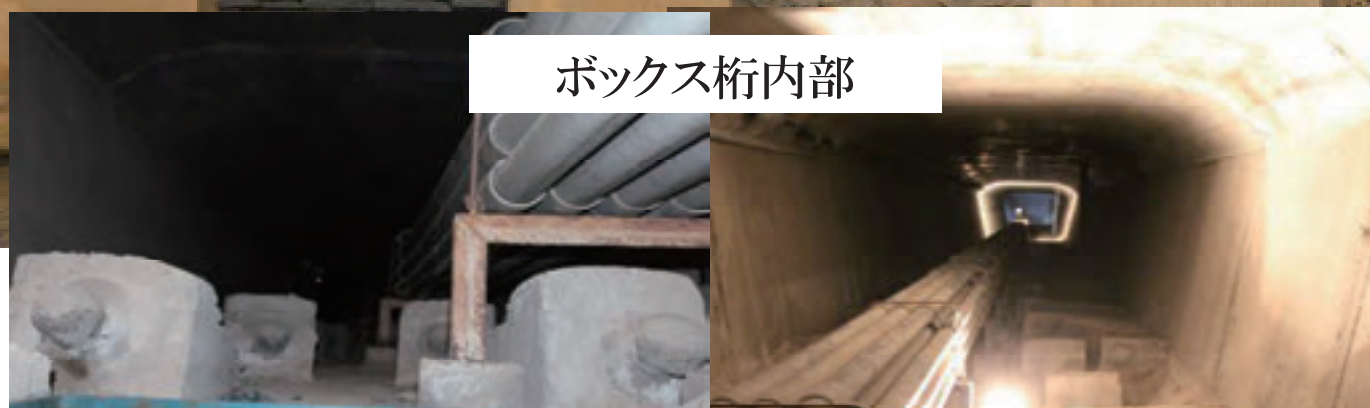
事例③ 大淀大橋 宮崎市 県道341号線

ボックス桁内部

元々、他社のネットを設置していましたが、ボックス桁のため可動部・固定部の隙間ができ、そこから鳩が侵入し、巣を作っていました。

また、設置箇所が狭小で、河口付近の為塩害があり、設置しやすく塩害に強い弊社製品をご採用いただきました。

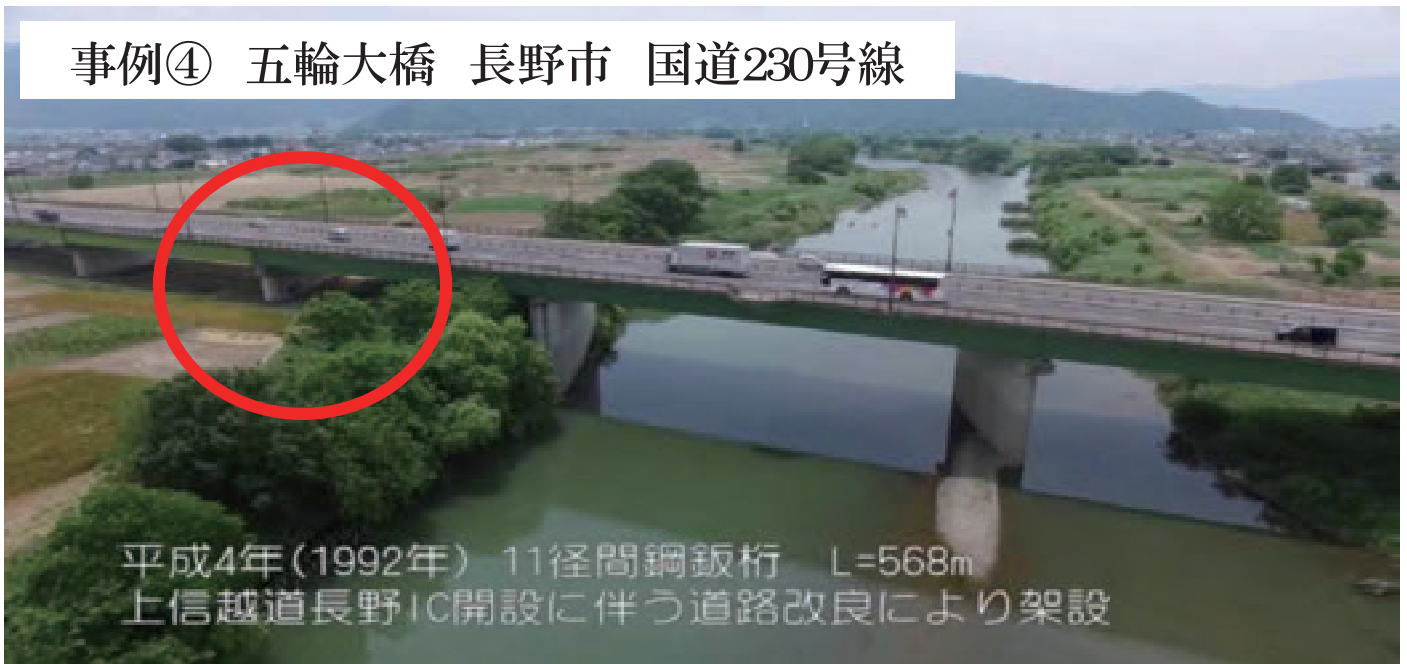
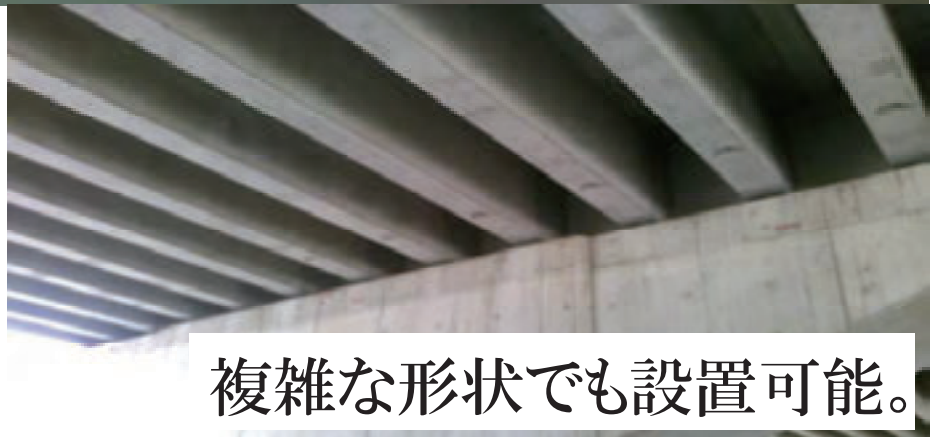
事例④ 五輪大橋 長野市 国道230号線

弊社が施工後1年経過しても異常がなく、  
追加工事もご依頼いただきました。  
熟練工でなくても、施工可能な点も  
お喜びいただいています。

Ans 橋梁編事例4を参照ください。  
この案件は、発注者の承認を得て、自社で資材を購入され、技術指導もなく接着式引掛け工法で、施工され、100%鳩をシャットアウト！県に納品されました。

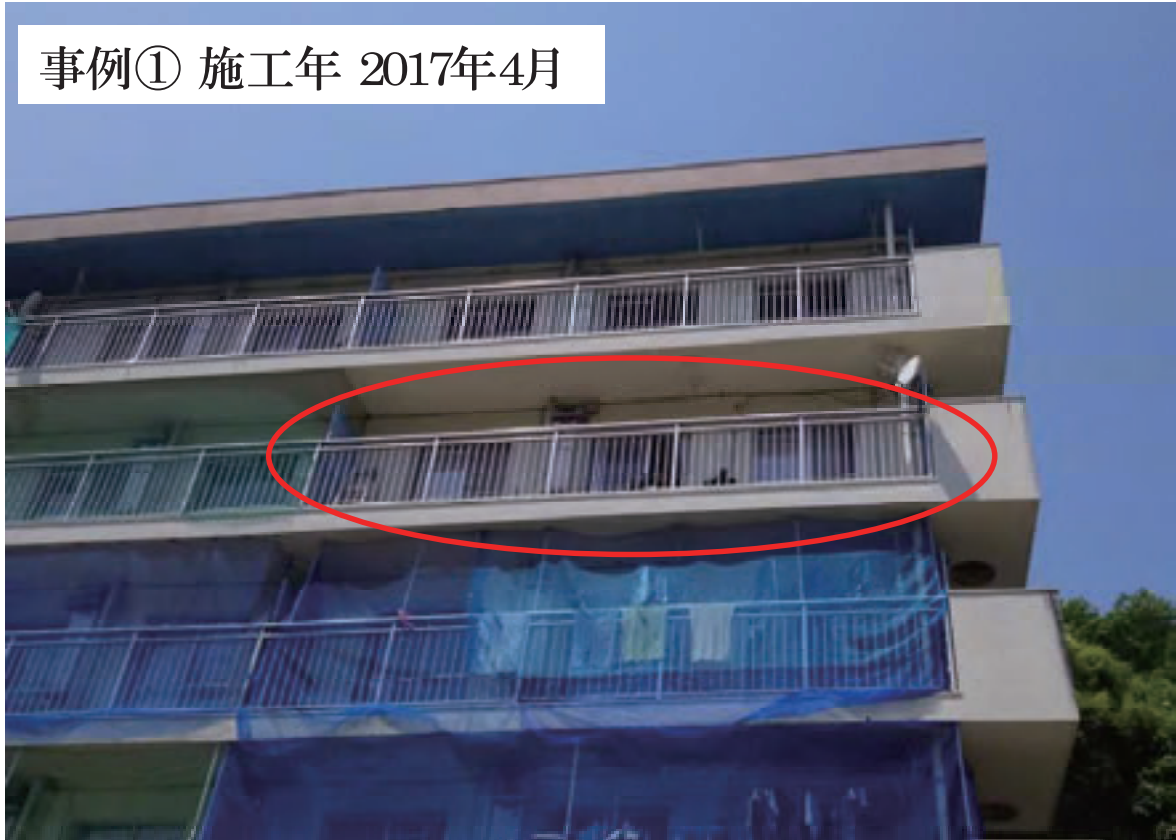
事例① 施工年 2017年4月

ネットが極細で確認しにくいですが、  
鳥の侵入を完全に防いただけでなく、日光を遮らないのでネット  
を張っていても十分に布団を干せるとお喜び頂いております。  
また、BSアンテナがついていても問題なくネットを設置できました。  
※青や緑のネットは弊社のネットではありません。

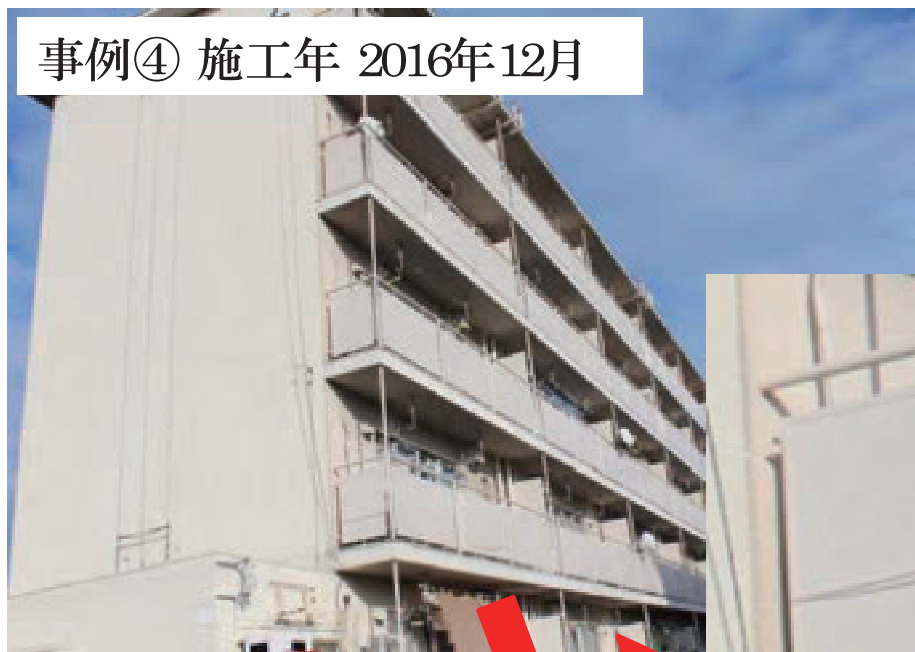
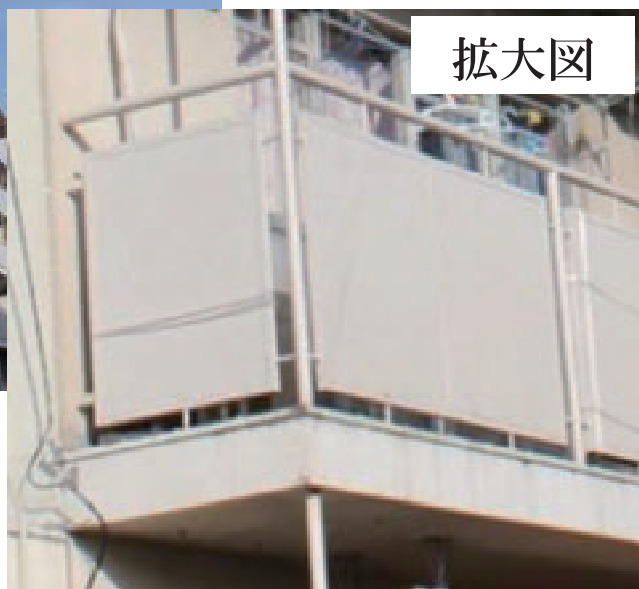
事例④ 施工年 2016年12月

拡大図

集合住宅でご採用いただいた事例です。  
後々のメンテナンス性を考え、全フロア一斉にネットを設置するのではなく、フロアごとにネットを設置しています。

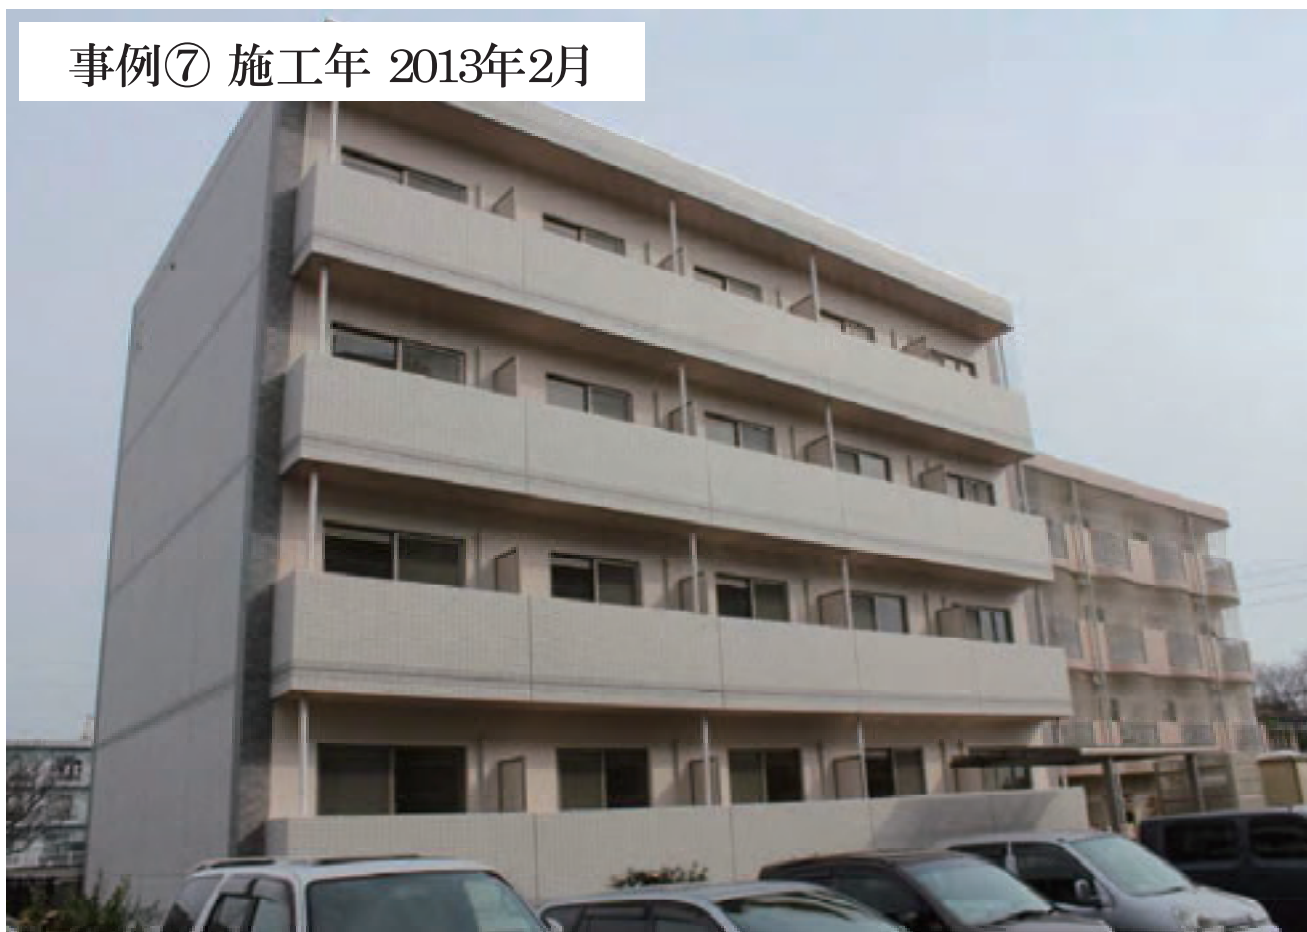
事例⑦ 施工年 2013年2月

こちら各フロアごとにネットを設置。  
設置から5年以上経過しており、網の張替えを検討いただいております。

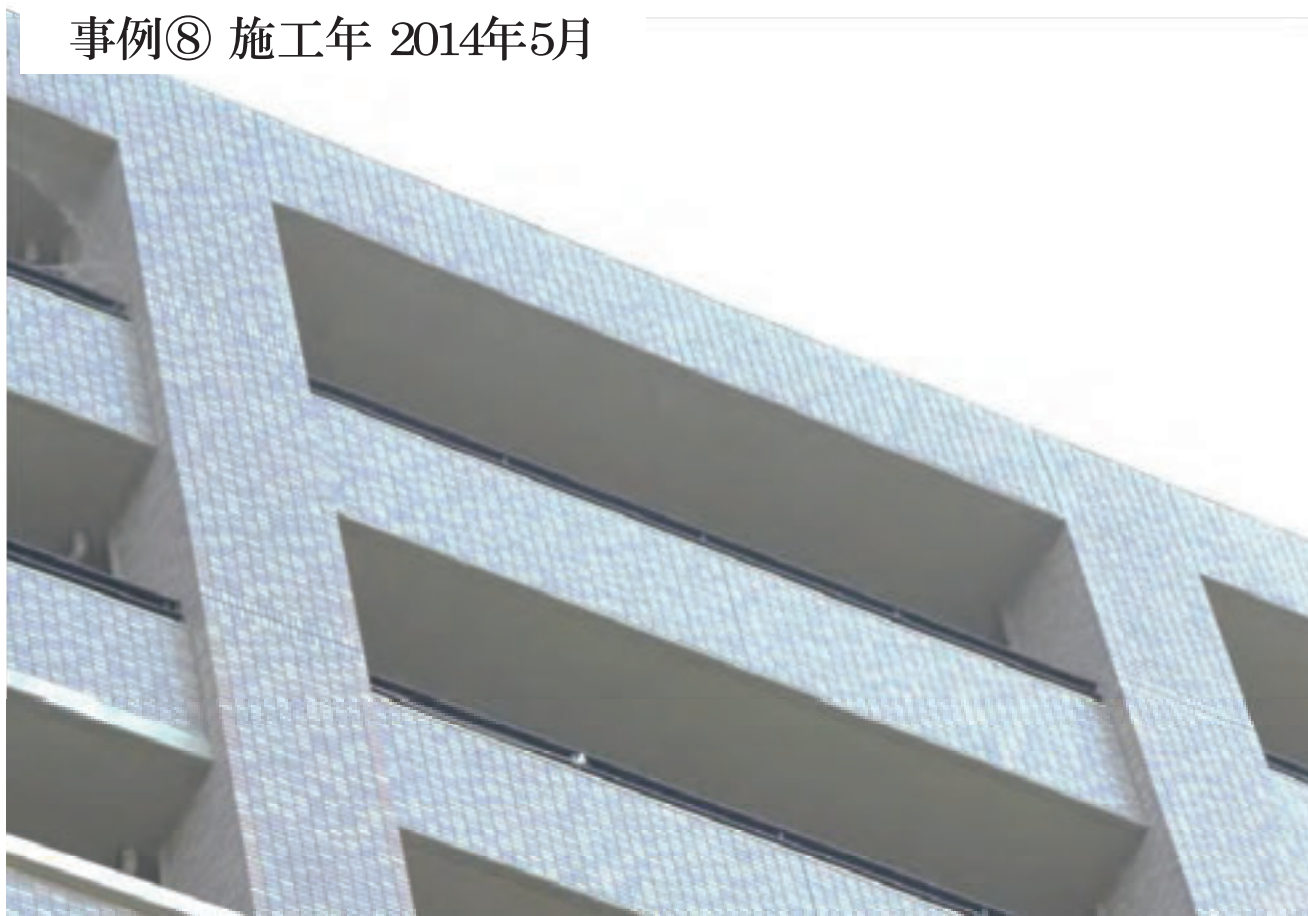
事例⑧ 施工年 2014年5月

以前はアンカー式の防鳥ネットを設置していたのを  
弊社のネットに変更された事例です。  
住民の方曰く、日光を遮らないので暗くならず、電気代が安くなったとの事です。

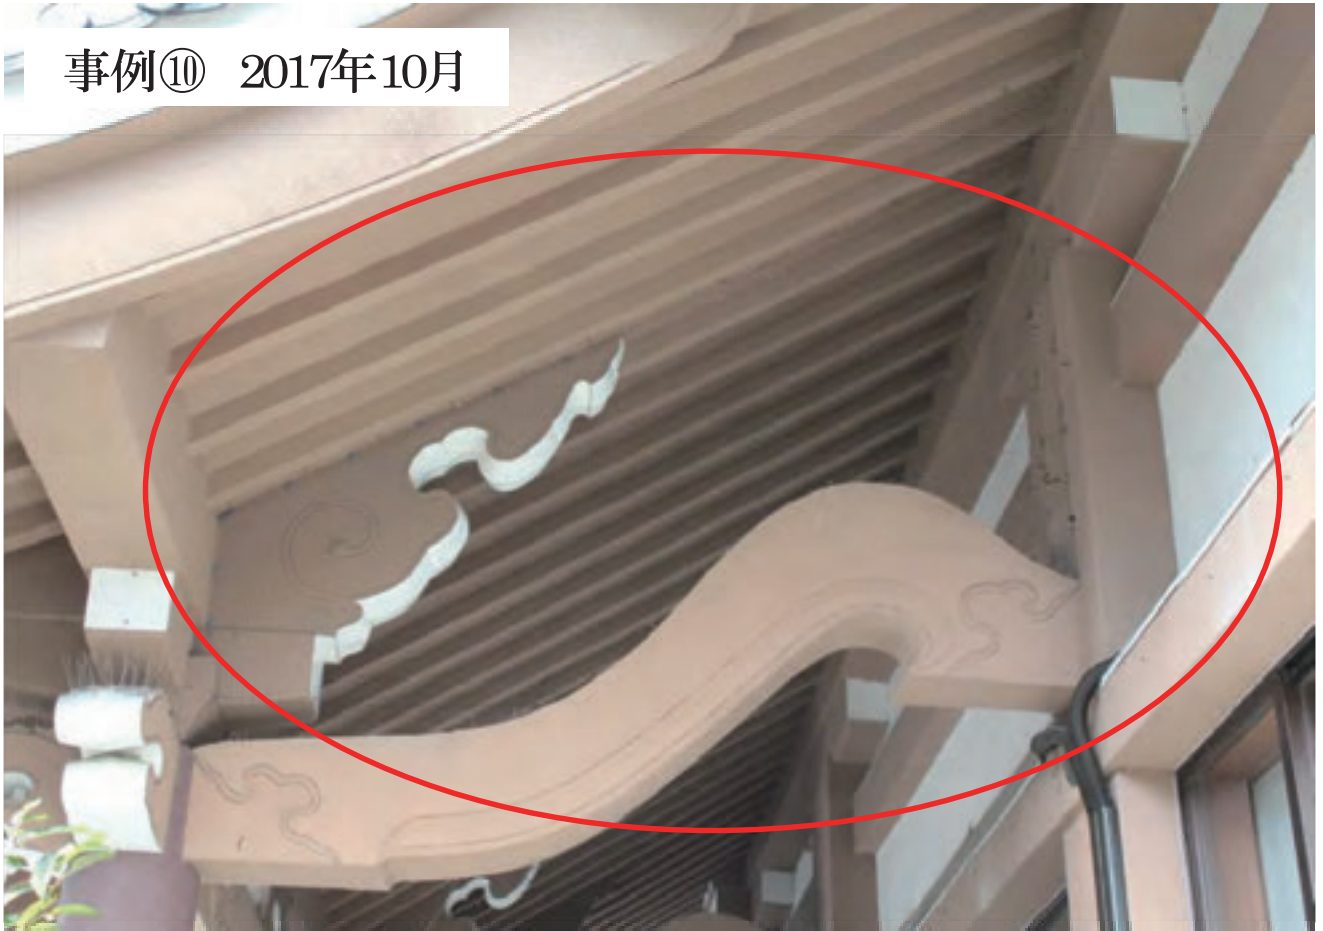
事例⑩ 2017年10月

お寺に設置させていただいた事例です。  
以前はワイヤーやCDで鳥害対策をしていたそうなのですが  
効果がなかったそうです。  
弊社のネットと固定器具(カチ之介)であれば複雑な形の場所にも  
設置可能です。
